正定南关广济桥 几经浮沉故事多

古时候,中国人喜欢用“济”字为桥梁取名字,以“广济”为名的桥遍布大江南北,位于石家庄市正定县南门外南关村的广济桥就是一例。据不完全统计,全国各地名为“广济桥”的古桥有十余座,正定广济桥之外,还有北京海淀区清河古镇的“广济桥”、浙江杭州余杭区塘栖镇的“广济桥”、浙江奉化南渡村的“广济桥”、广东潮州古城东门外的“广济桥”等等。细究起源,“广济”二字来自佛教,有“广施佛法,普济众生”之意,所以深得人心,华夏大地留下了许许多多“广济桥”。

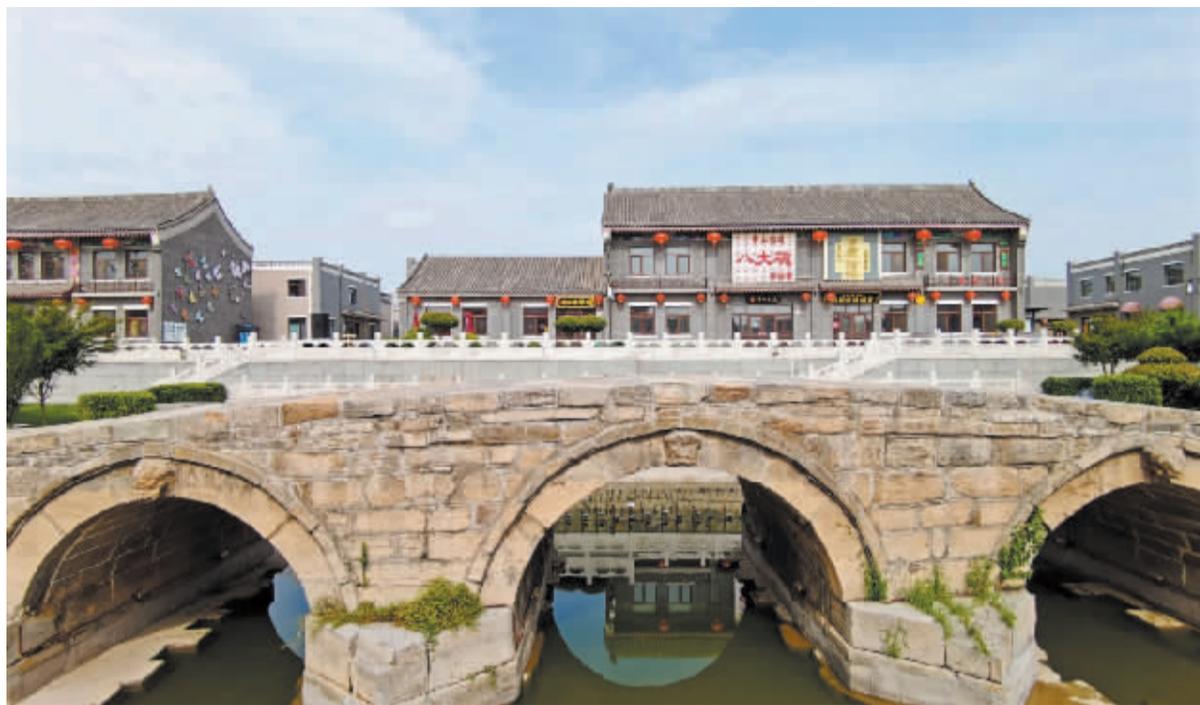
■正定广济桥。

正定南关外的广济桥,四周里外三层包围着雕刻精美的石栏杆。从远处望去,整座古桥在四周石栏的拱卫下形成一个下沉式广场,石桥下距地面近4米深。栏杆包围区域中间的下方,全石质的广济桥居于正中,贯通南北。整个桥体基本保存完整,桥身从路基以下舒展开来,长约25米、宽近6米、高约3米,整座桥全由大块的青石垒砌而成。石桥之上,石与石紧紧相抱,桥体中间位置相拥之下形成拱形,并“挤”出三个半圆孔洞。两侧的孔稍小,中间的孔较大,似曾有流水穿过,故孔内之石圆润如玉,孔洞边缘还探出兽首。因时间太过久远,中间桥洞上的兽首已经消失,两侧桥洞的兽首也只是粗略可见。整个桥体表面平坦光滑,桥北侧西面仅剩一两块石桥护栏及石板。但是,无论护栏还是桥面巨石,均平整整洁,看得出是经过精雕细琢的。凿刻刀法为三角带纹,具有早期石桥的特征。在近3米深的桥下两侧,还可见古老的木桩痕迹,有一小段木桩凸出地面。

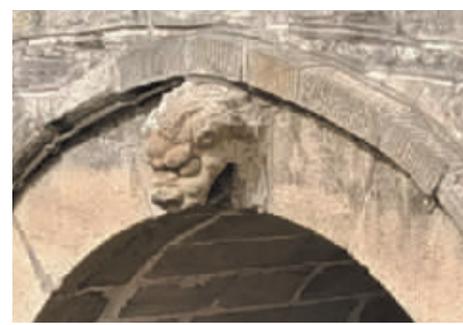
■正定广济桥桥拱。

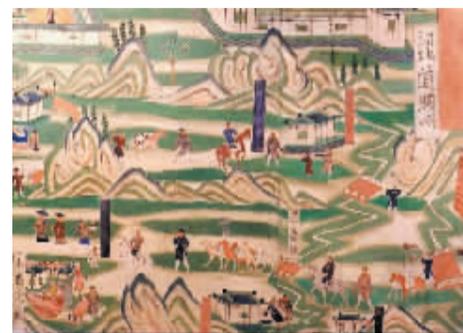
■五台山图“河北道镇州”部分。

为了弄清“敦煌莫高窟第六十一窟‘五台山图’壁画‘河北道镇州’部分有广济桥标记”之说,笔者特意查阅了“五台山图”的影像资料。在这幅巨型壁画的右下角,榜题“河北道镇州”5字竖写,真定(正定)是五代时镇州的治所,图中所绘镇州城是当时较大的城市。从图中看,镇州城四面建有高大的城墙(北面未绘出),城正中为衙署,衙署东南方有一座三层方塔,城西有大悲阁,城南的护城河、滹沱河上建有小木桥。在“河北道镇州”五字的西侧下方,绘有一支人马、驼队从城南小桥上通过,榜书题称“湖南送供使”,应是湖南到五台山朝圣进贡的使团。桥上并无“广济桥”标记,桥旁一所小房子,标有“新荣之店”字样。请教正定县历史文化研究学者后得知,图中城门外护城河正前方的那条河,并非广济石桥所跨之河。今日正定城墙为明代遗存,“五台山图”绘于后晋天福年间,当时的正定城既没有扩建成明代这么大,南城门也不在现今的位置。
