# 从“门楼”到“石柱”

## ——石家庄市正定县开元寺三门楼的前世今生

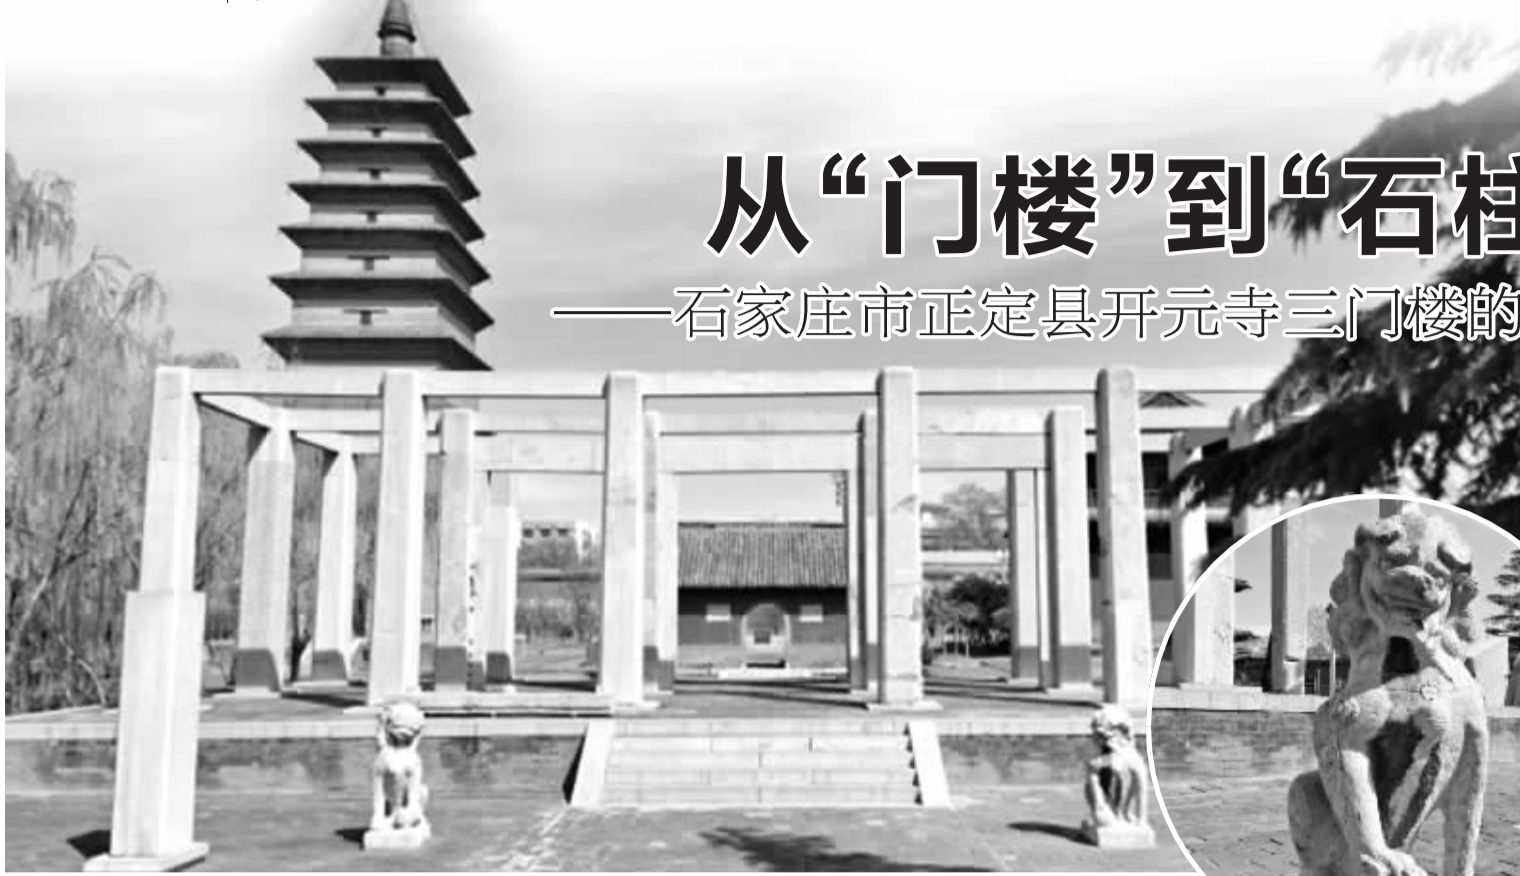
■开元寺三门楼石柱。

时光越千年，唐代楼阁早已倾颓，十二根八角形石柱及柱上珍贵的线刻佛像、经文与题记得以幸存，于2008年经考古修复后重立于原址。如今，“三门楼”虽然不再是一座完整的楼阁，却仿佛一座以石柱廊形式展现的“露天博物馆”。十二石柱，宛若静默而坚实的骨骼，向世人诉说着盛唐的建筑形制与雕刻艺术。

当我们想象它初建时的样貌,必会被其雄浑的气魄所震撼。整座建筑面阔五间,进深两间,上覆单檐歇山顶,格局舒展大气。最令人称奇的是其独特的石木混合结构:檐柱与中柱均为巨大的石料雕琢而成,柱间以厚重的石质栏额连接,形成坚实无比的骨架。在这磐石基础之上,再施以粗大的木质斗拱、梁枋与椽飞,共同托举起巍峨的楼阁。这种下石上木的构造,既坚固稳重,又通过木构的灵动赋予了建筑飞扬的生气,整体风格雄壮豪放,充满力量感与扩张感,是盛唐建筑美学最典型的写照。唐代文人李宥在《解慧寺三门楼赞并序》中赞叹其“雕朱粉,镂文彩,基上为门,门上为楼,三门之义,其大矣哉”,由此寥寥数语,我们已能窥见当年彩绘雕琢、华美庄严的景象。

2008年是三门楼命运转折的关键年份。经过多年筹备,三门楼修复工程于当年4月正式启动。按照“不改变文物原状”的修缮原则,专业人员对尚存的柱枋进行粘接、补配和加固,重新立于原址。

据悉,三门楼修复工程的准备过程是漫长而严谨的。早在2001年12月,石家庄市正定县文物保管所就聘请河北省古代建筑保护研究所制定了《开元寺三门楼修复方案》并上报国家文物局。次年10月,方案获得批准,国家文物局还拨付了专项资金支持这一项目。经过精心施工,修复工程于2008年9月竣工,同年10月正式向游客开放。重修后的三门楼,虽然不再有完整的木构部分,仅存石柱框架,由于保持了原有的柱网结构,依然可以见证其基本格局与风貌,依然透露着盛唐建筑气质。那些石柱上的雕刻细节,在阳光下依然可辨。佛像造型饱满线条流畅,题记书法或端庄或飘逸,记录着不同时代人们的崇敬与信仰。

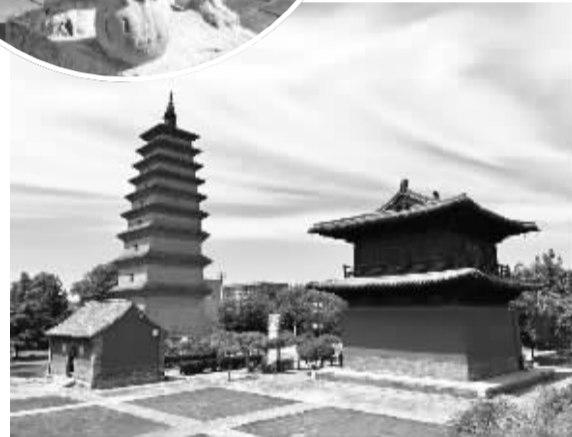
■正定县开元寺“塔楼对峙”的建筑格局。

个人认为,若要真正理解三门楼的历史价值,必须将它置于开元寺整体环境中考察。唐代开元寺的格局极为独特:进入三门楼,迎面而来的并非通常位于中轴线上大雄宝殿,而是东侧钟楼与西侧须弥塔(雁塔)东西对峙的旷世奇景。这种“塔楼对峙”的空间安排,反映了佛教中国化过程中寺院功能的转变。早期的印度佛教寺院以佛塔为中心,而中国佛教则逐渐发展出以佛殿为核心的布局,开元寺恰好见证了这一转变的关键阶段。

开元寺钟楼,被誉为“我国现存唯一的唐代钟楼”,甚至可能是中国现存最古老的一座钟楼。梁思成先生考察正定时,对这座钟楼给予了高度评价。钟楼上悬挂的唐代铜钟重约11吨,高2.9米,口径1.56米,与苏州寒山寺的古钟齐名,有“南有姑苏寒山,北有真定开元”的说法。须弥塔,则是正定古城“四塔”之一,俗称砖塔。这座九层密檐式方塔高约42.5米,外形与西安大雁塔相似,虽经明代大修,仍保持着明显的唐塔风格。

鼎盛时期的三门楼,其意义非同凡响。它不仅是寺院出入的必经之路口,更是开启“塔楼对峙”这一旷古绝今建筑布局的锁钥。站在楼内北望,左手边,钟楼楼体与其上悬挂的万斤唐钟构成千年力学之谜;右手边,清秀挺拔的须弥塔巍然耸立。三门楼,正是这“钟鸣塔影”壮丽画卷的观景台与起点。每逢清晨或暮霭,寺内诵经声起,钟声浑厚悠远,声闻十里。当塔影落在三门楼的石阶上,建筑、声音、光影与信仰完美交融,构成开元寺乃至整个盛唐佛教文化的巅峰体验。
